REQUERIMENTO N° /2026

O Vereador subscritor do presente, no uso de suas atribuições regimentais, ouvido o Plenário, vem requerer seja encaminhado expediente à Companhia de Desenvolvimento de Arapongas – CODAR, para que forneça a esta Casa Legislativa informações detalhadas acerca do serviço realizado na Rua Gainambé, no Jardim Columbia.

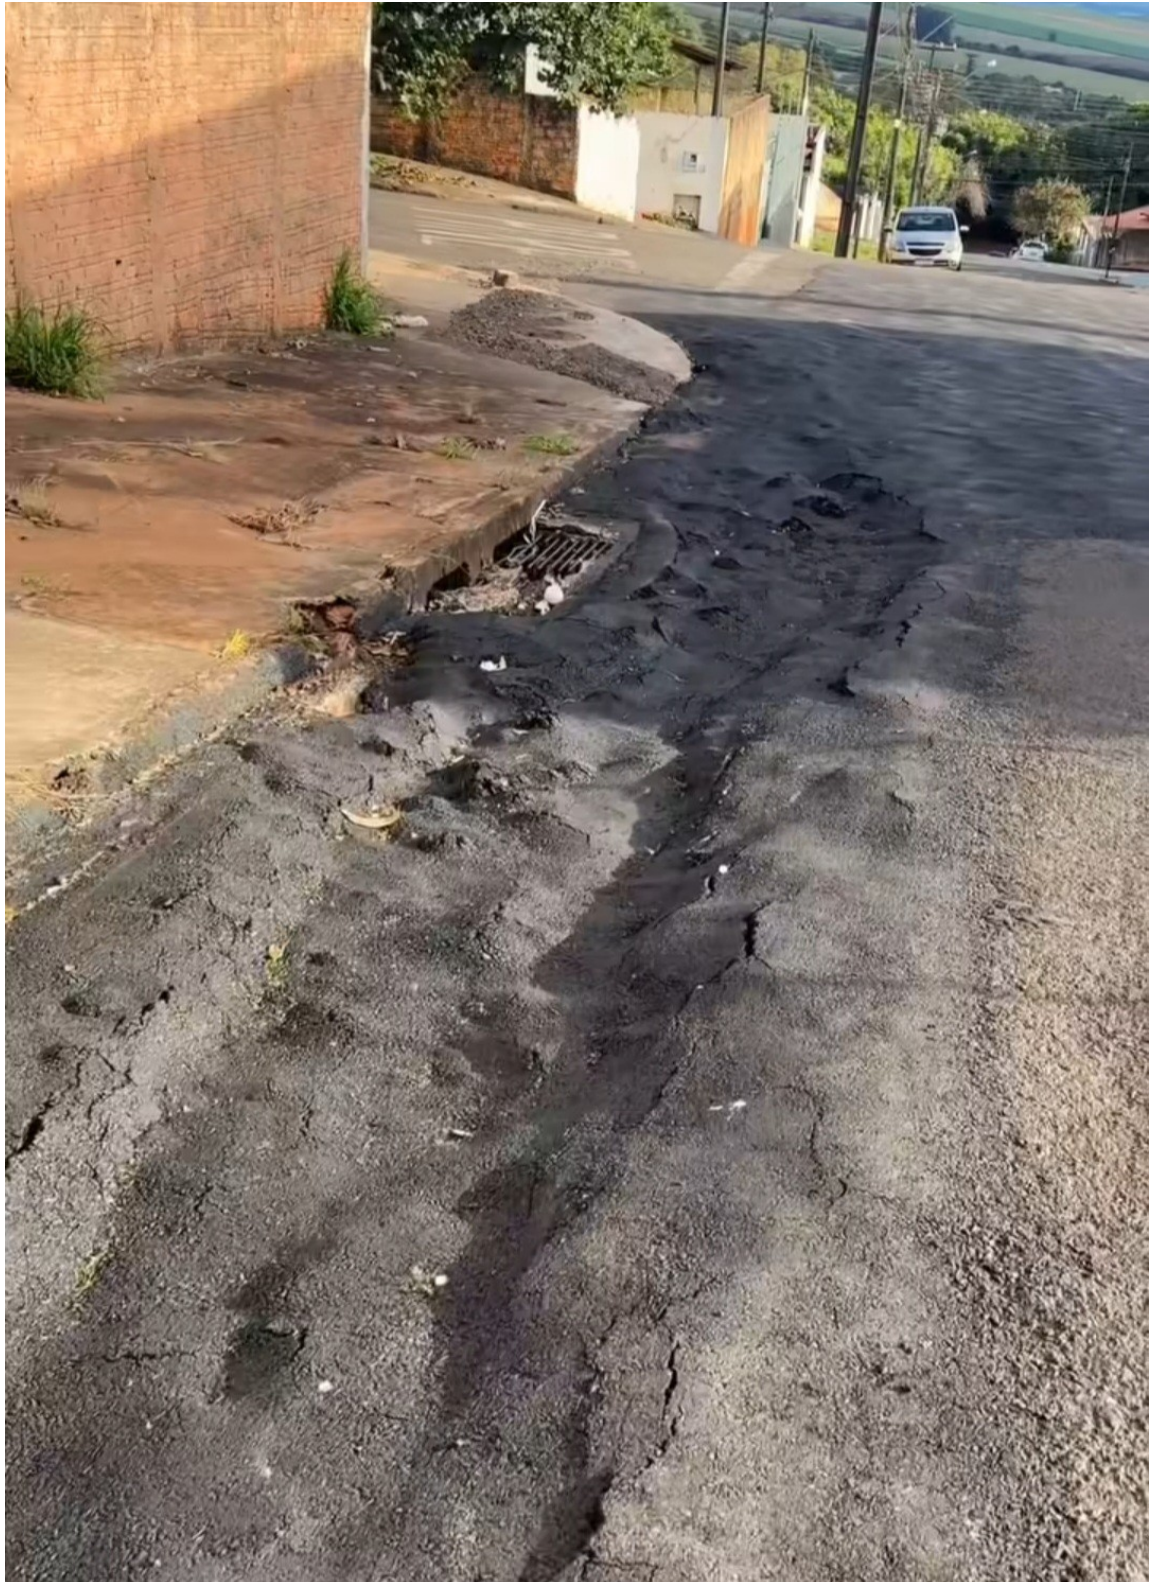
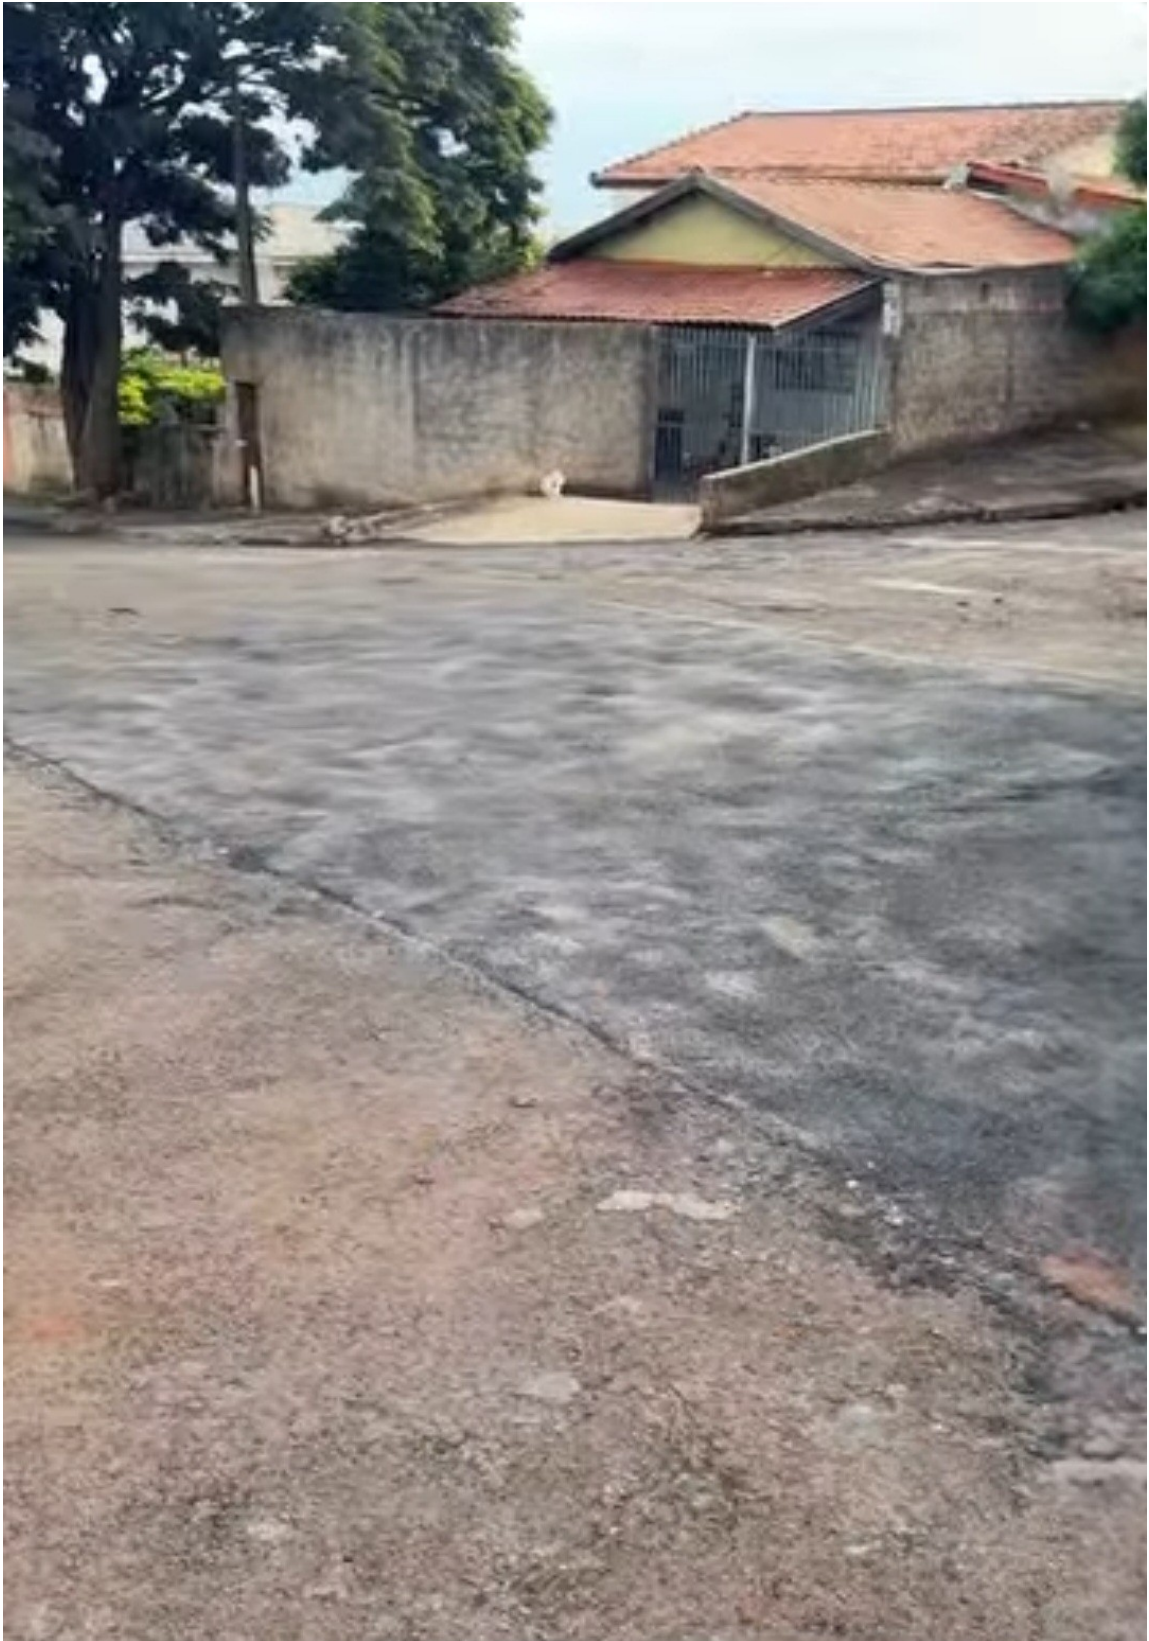
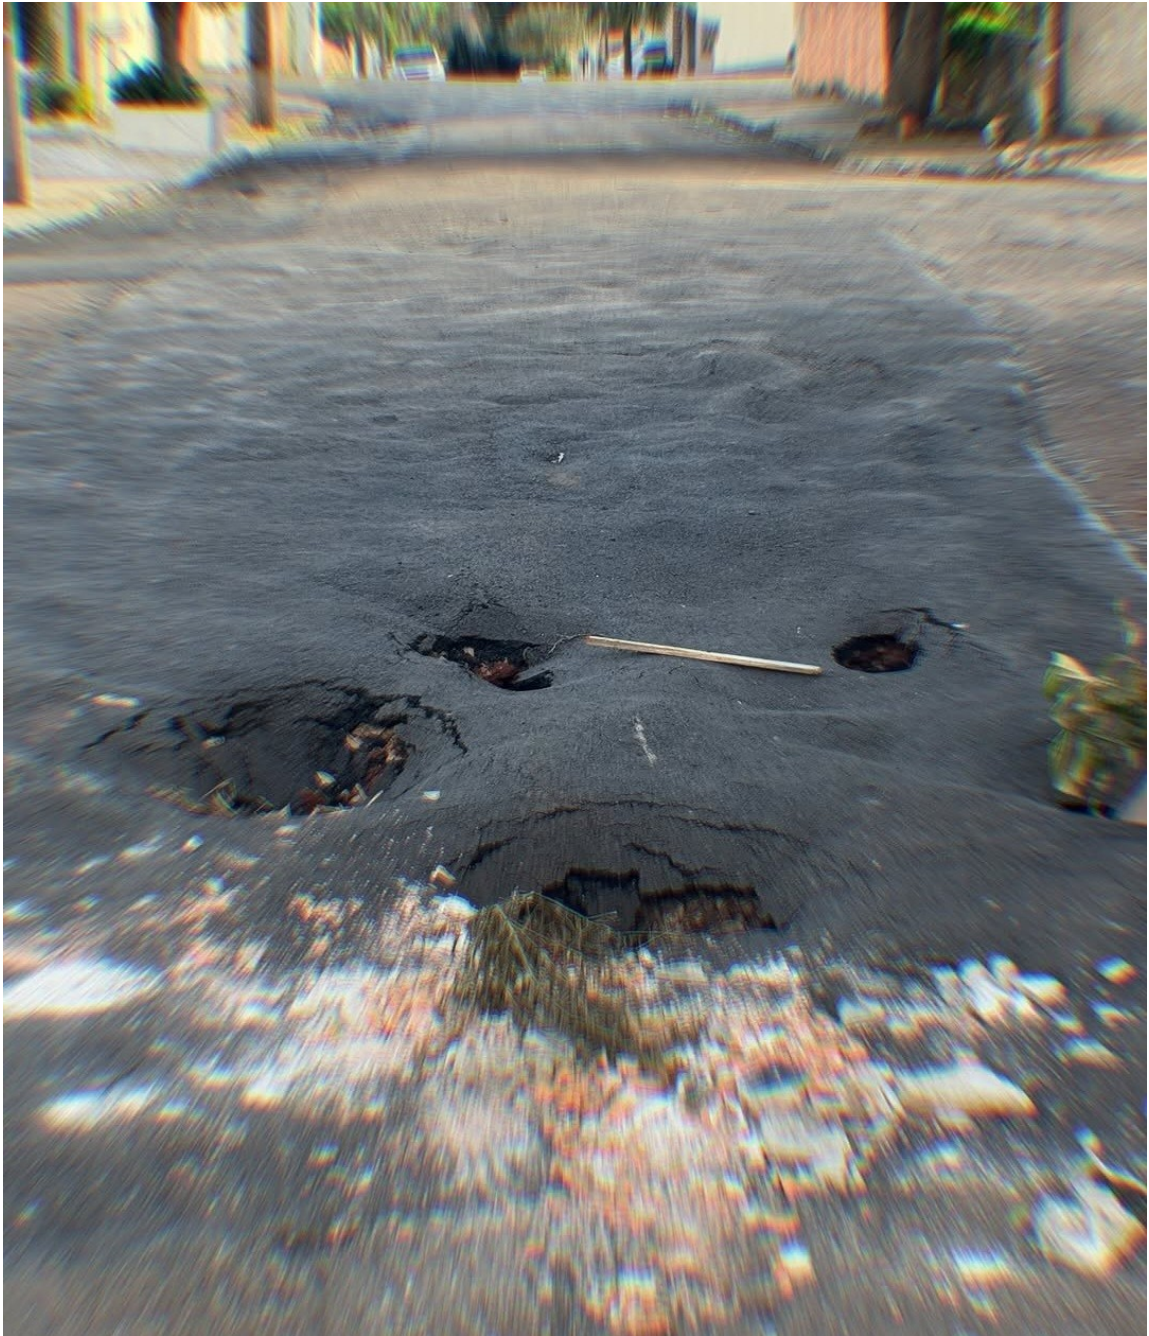
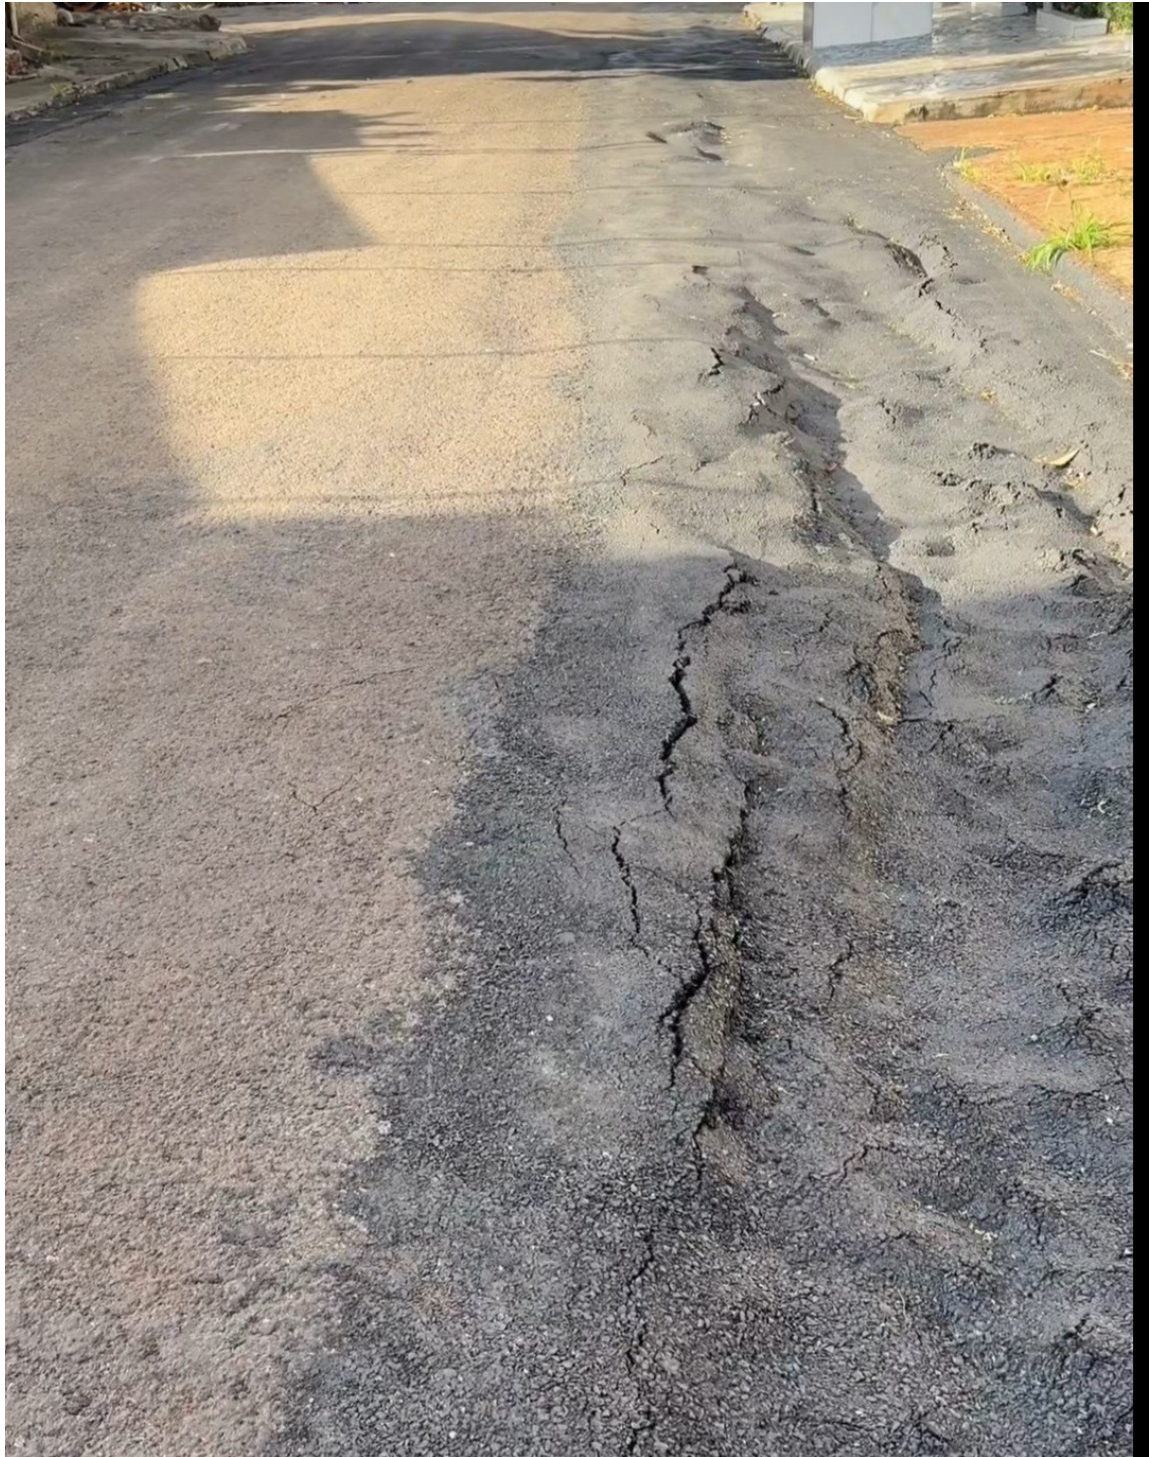
Conforme registros fotográficos ora anexos, observa-se que o pavimento apresenta afundamentos, trincas extensas, desagregação do material asfáltico e irregularidades no nivelamento, inclusive em trecho próximo a sistema de drenagem (boca de lobo), o que indica possível falha na recomposição da base estrutural da via.

Ressalta-se que tais problemas estruturais no pavimento surgiram em curto espaço de tempo após a execução do serviço, o que levanta questionamentos quanto à qualidade dos materiais empregados, à técnica utilizada e à adequada compactação do solo, podendo comprometer a durabilidade da obra e colocar em risco a segurança de motoristas e pedestres.
